АКТ осмотра пескоструйного аппарата CLEMCO модели SCW-2452, серийный номер 41633, год выпуска 2007

Произведен на предприятии XXXXXXXX, XXXXXX, 27 мая 2015 г.

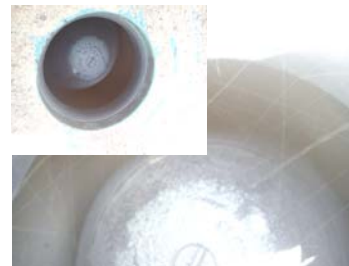
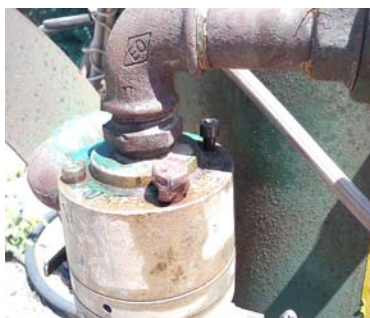
2. Поплавковый клапан и уплотнительное кольцо: верхняя часть клапана изношена на 45-50%, что приводит к потере сжатого воздуха из емкости аппарата при работе. Износ более 70% может привести к обрыву остатков резины с основания клапана в процессе работы и возможному травмированию. Поплавковый клапан не отцентрован и свободно болтается из стороны в сторону. Это приводит к его неравномерному износу, неплотному прилеганию к кольцу, возможной поломке механизма клапана и направляющей трубки. Уплотнительное кольцо изношено на 20-25% и пригодно к дальнейшей эксплуатации.

Рекомендации: как можно скорее произвести разборку механизма оплавкового клапана, заменить или исправить направляющую трубу и соединительный уголок, заменить поплавокый клапан.

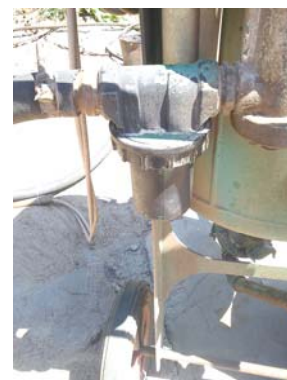
4. Центробежный влагомаслоотделитель: состояние удовлетворительное, разрушений и дефектов нет, следов наружного ремонта не обнаружено. При разборке замечено неправильное соединение внутреннего фильтроваль-ного элемента с рассекателем (отсутствует прокладка, расплющена поджим-ная часть рассекателя), элемент фильтра загрязнен. Мерительное стекло не прозрачно, что затрудняет наблюдение за уровнем жидкости в стакане. Спускной клапан загрязнен. Иных повреждений нет. Произведена очистка полости стакана, очистка и смазка дренажного клапана, экспресс-промывка и продувка элемента фильтра, что в дальнейшем привело к увеличению проходимости воздуха через систему к соплу.

Рекомендации: регулярно промывайте элемент фильтра растворителем (с отмоканием) с последующим ополаскиванием в растворе моющего средства и обязательной продувкой сжатым воздухом. Произведите очистку внутренней поверхности мерительного стекла.

Держите сливной клапан слегка приоткрытым, если уровень жидкости в стакане фильтра не определяется.

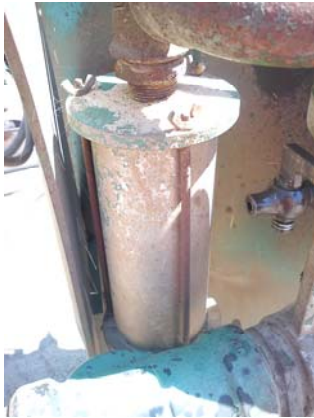
5. Глушитель клапана RMS-2000: состояние неудовлетворительное по причине отсутствия элемента глушителя. Наружных повреждений и следов ремонта не обнаружено. Нижняя пластина глушителя не заменена.

перепускного клапана. Кроме того, отсутствие вставки может привести к повреждению органов слуха (или вызвать испуг) от слишком громкого звука при выходе воздуха из аппарата. Или может травмировать глаза из-за резкого, с большой скоростью выброса частичек песка и пыли через неисправный глушитель.

Рекомендации: замените вставку глушителя. Если вставка глушителя изнашивается слишком быстро или при сбросе давления наблюдается выход песка или крупной пыли из глушителя – срочно проверьте состояние патрубка поплавоквого клапана. Попадание абразива в патрубок приводит к прежде-временному износу так же верхней клапанной мембраны, проникновению пыли в каналы клапана RMS-2000 и износу сальников и

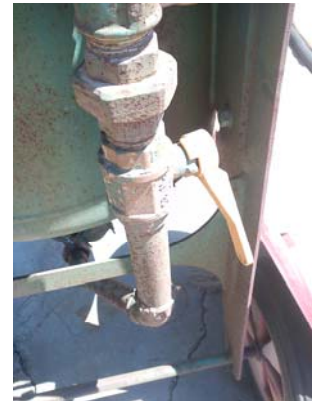
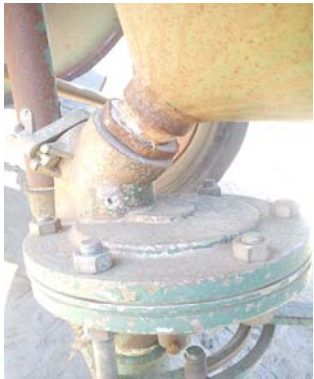
6. Шаровый кран подачи воздуха: состояние удовлетворительное, повреждений нет, следов ремонта не обнаружено. Клапан повернут вперед несколько раз для проверки плавности хода и работоспособности в целом. Положение рукоятки клапана при работе аппарата рекомендовано на 15-20° по отношению к оси потока воздуха в сторону «закрыто». Этим самым незначительно изменяется давление в аппарате и в пескоструйном шланге.

Незначительно большее давление в аппарате препятствует обратному ходу воздушно-абразивной смеси в аппарат в момент выключения и сброса давления. Тем самым сокращается или исключается процесс непрерывной абразивной очистки «наоборот» клапана подачи абразива.

Рекомендации: регулярно проворачивайте шаровый кран в крайние положения для исключения закисания или стопорения. Следите за положением рукоятки клапана относительно воздухопровода.

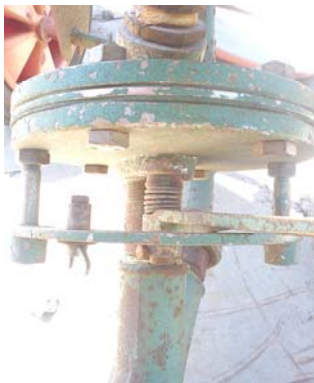
7. Клапан подачи и регулировки абразива (дисковый) FSV-60: состояние удовлетворительное, в верхней части крышки клапана обнаружен свищ, что свидетельствует о разрушении клапана изнутри. Поджимная пружина дозирующего диска ослабла, либо заменена на не стандартную. Утечек абразива из щелей не наблюдается, наружного ремонта не обнаружено. В процессе осмотра клапан не демонтировался и не разбирался. Движение рукоятки регулировочной пластины плавное, без рывков. Наружных повреждений элементов клапана и соединительных фитингов не обнаружено.

Рекомендации: разобрать, очистить и заменить изношенные части клапана (пластина дозирующая, сальник уплотнения, диск дозирующий, прокладки резиновые, ползунок-фиксатор, пр.), заменить верхнюю крышку клапана (например, ремкомплект № 23 в составе: крышка, прокладка, дозирующий диск). Проверить и заменить при необходимости соединительный шестигранный ниппель 60 мм от аппарата к клапану и ниппель 100 мм от клапана к тройнику (У-образный прорезиненный фитинг). Разрушенный ниппель 60 мм может повредить нижнюю часть корпуса аппарата и верхнюю крышку клапана.

Проверьте состояние резьбовой конической части аппарата.

Регулярно проворачивайте рукоятку дозирующего диска в разные стороны до упора для предотвращения закисания или стопорения (заклинивания).
